Tilstandsanalyse

Tilstandslisten ble påbegynt januar 2025 og kan ikke ses på som uttømmende. Alle priser er estimerte budsjettpriser og vil kunne variere fra faktiske innhentede tilbud.

Bygg: Tilstandsanalyse:

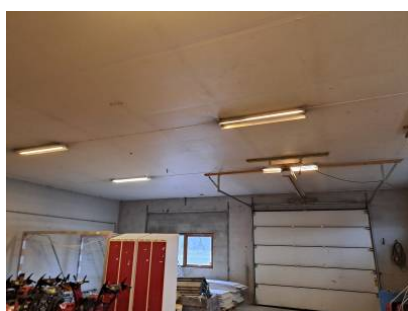
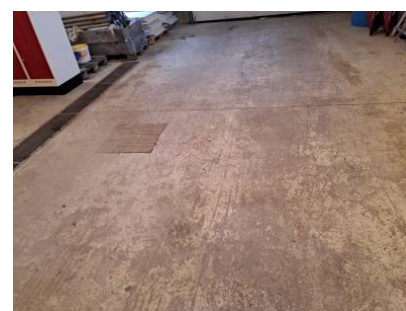
Tilstand	Innvendig vedlikehold
Tilstands-ID	230385180
Tilstandsgrad (TG)	2 - Vesentlige avvik
Konsekvensgrad (KG)	1 - Små og middels konsekvenser
Status	Ubehandlet

Sprekk i bærende leccamur. Sprekker og avskalling i betonggulv. Manglende avrenning til sluk/grunn. Dårlig himlingsbelysning.

Male innvendige overflater, epoxybehandle betonggulv, montere bedre belysning der dette mangler

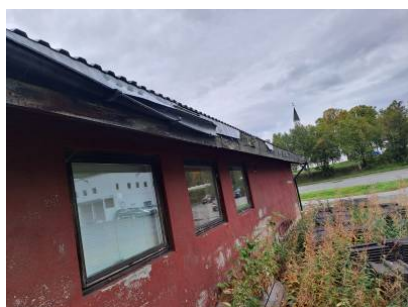
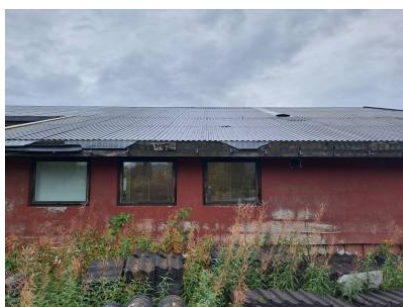
Tilstand	Renovere yttertak
Tilstands-ID	230385183
Tilstandsgrad (TG)	2 - Vesentlige avvik
Konsekvensgrad (KG)	1 - Små og middels konsekvenser
Status	Ubehandlet

Eksisterende yttertak er shingel og langt over forventet levetid. Det lekker i dag vann inn på toalett fra tak som skader bygningsmassen. Man har ikke lyktes å finne hullet i yttertaket

Fukt kan trenge inn i bygget og skade bygningsdeler og verdier

Legge nytt yttertak

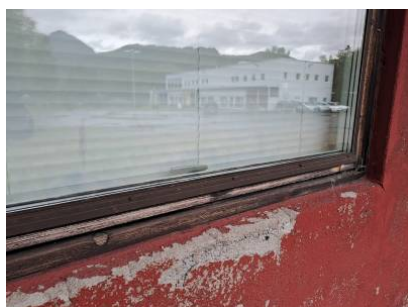
Tilstand	Gamle og utette vinduer
Tilstands-ID	230385182
Tilstandsgrad (TG)	1 - Mindre eller moderate avvik
Konsekvensgrad (KG)	1 - Små og middels konsekvenser
Status	Ubehandlet

Vinduer på bygget er av eldre dato og mangler moderne energiklassering. En del avskalling og sprekker i utvendige karmen

Skifte vinduer på bygget

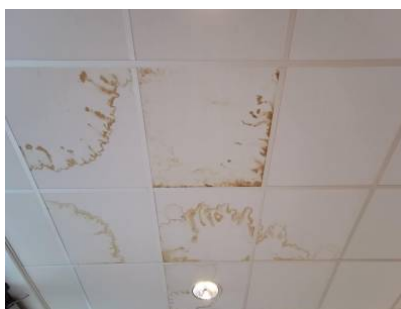
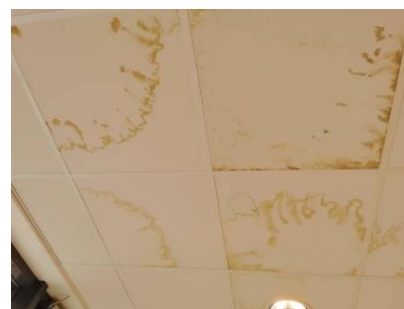
Tilstand	Fuktskade i himling
Tilstands-ID	230384887
System	257.001 Systemhimlinger
Tilstandsgrad (TG)	1 - Mindre eller moderate avvik
Konsekvensgrad (KG)	2 - Vesentlige konsekvenser
Status	Ubehandlet

Det er en uavklart lekkasje i yttertak som fører vann ned i himmling mellom Halti I og Halti II i 2. etasje.

Fukt trenger inn i bygget og skader bygningsdeler. Fukt og mugg oppstår i systemhimling.

Feilsøke og finne lekkasjepunktet. Skifte systemhimling i skadet område

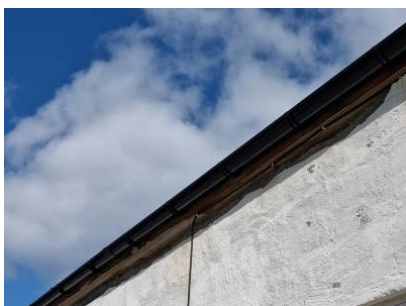
Gjentakende oppsprekking av betong hver gang det slår om mellom mildvær og frost. Kan føre til vanninntregning i bygget. I underkant dannes issvuller som er farlige for brukere av bygget. Med tid vil takrenner løsne og falle ned.

Sprekk i betong takrenne Meieriet
