Tilstandsanalyse

Tilstandslisten ble påbegynt januar 2025 og kan ikke ses på som uttømmende. Alle priser er estimerte budsjettpriser og vil kunne variere fra faktiske innhentede tilbud.

Bygg: Tilstandsanalyse:

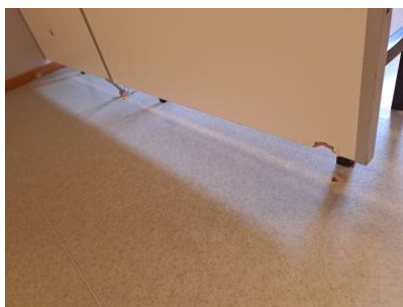
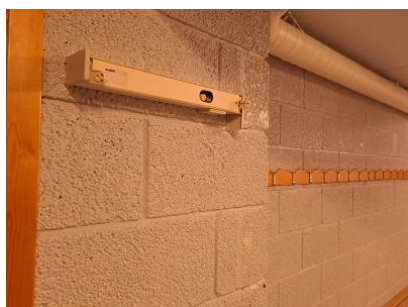
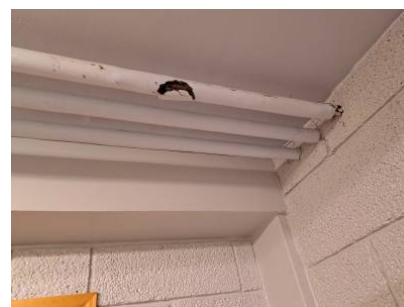
Tilstand	Renovering av garderober
Tilstands-ID	230384989
System	310.001 Sanitærinstallasjoner, generelt
Tilstandsgrad (TG)	3 - Store og alvorlige avvik
Konsekvensgrad (KG)	3 - Store og alvorlige konsekvenser
Status	Ubehandlet
